Mégane

N.T. 2978A

ДИАГНОСТИКА СИСТЕМЫ КОНДИЦИОНИРОВАНИЯ ВОЗДУХА

77 11 204 226

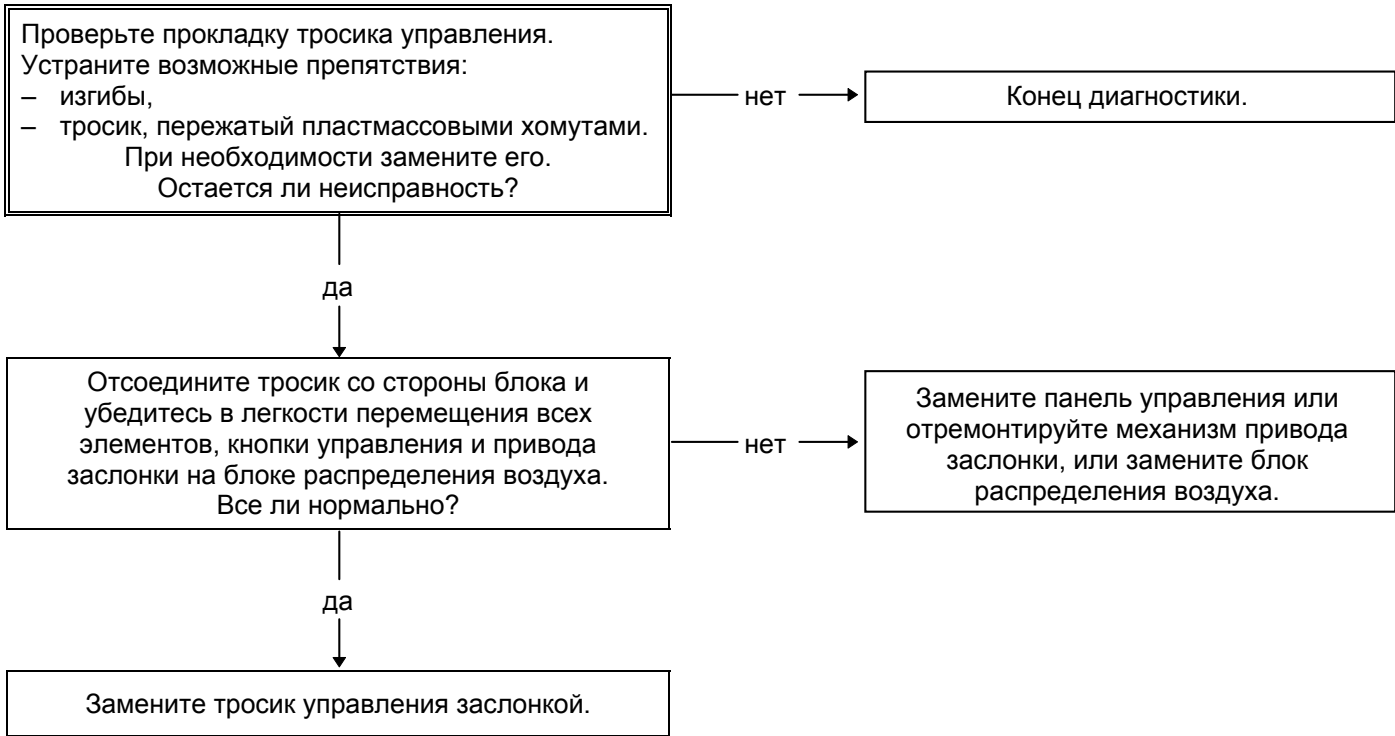
ALP 10

**ЗАТРУДНЕННОЕ УПРАВЛЕНИЕ
(загрязнение салона)**

Перед выполнением любых работ убедитесь в том, что клиент правильно пользуется системой кондиционирования воздуха.
Система кондиционирования воздуха не отрегулирована.
